ADRES	Markt 10, 10bcd 6211 CH Maastricht
GEGEVENS	Oorspronkelijke functie: winkel-woonhuis Huidige functie: winkel-woonhuis
STATUS	Dominant bouwwerk
FOTO'S

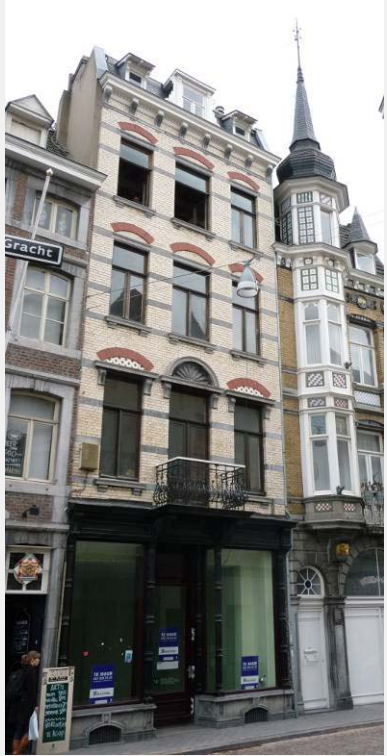
<p data-bbox="448 1227 592 1249"><i>Markt 10, 10bcd</i></p>
OMSCHRIJVING	<p data-bbox="448 1294 568 1317">Inleiding</p> <p data-bbox="448 1326 1404 1384">Winkel-woonhuis met een rijke eclectische voorgevel uit 1906, gelegen binnen de bebouwde kom en binnen het beschermd stadsgezicht van Maastricht.</p> <p data-bbox="448 1420 608 1442">Beschrijving</p> <p data-bbox="448 1451 1404 1608">Tussenwoning, boven een kelder opgebouwd uit vier bouwlagen onder een mansardedak, waarvan het voorste dakschild is gedekt met leien. In het voorste dakkvlak zijn drie originele dakkapellen met een plat dak. De middelste dakkapel is het grootst en heeft een houten T-raam en houten vleugelstukken met een voluutvorm. Aan het dak is een geprofileerde bakgoot op gedecoreerde houten en hardstenen consoles.</p> <p data-bbox="448 1617 1404 2018">De voorgevel heeft een originele winkelpui met een hardstenen, decoratieve plint met twee kelderlichten. Op de sokkel zijn vier gietijzeren zuiltjes geplaatst, die de houten kroonlijst dragen. De kroonlijst is voorzien van sierconsoles op de hoeken en in het midden van twee draagconsoles van het balkon op de verdieping. In de pui zijn nog de oorspronkelijke etalageramen en toegangsdeur aanwezig. Boven de begane grond is de gevel bekleed met lichtgele verblendsteen, afgewisseld met hardstenen banden. Op de eerste verdieping is in de centrale travee een balkon met gietijzeren hekwerk. De balkonpui heeft een originele dubbele houten deur met bovenlicht en daarboven een hardstenen halfroond timpaan met een schelpmotief. Links en rechts van het balkon en in de drie gevelassen van de tweede en derde verdieping zijn vensters met een geprofileerde hardstenen onderdorpel op consoles, een gemetselde ontlastingsboog van rode baksteen en een oorspronkelijk houten T-raam. De vensters van de eerste verdieping hebben een hardstenen architraaf tussen de ontlastingsboog en de vensteropening en siermetselwerk</p>

in het boogveld. De overige vensters hebben een hardstenen bovenlatei. Onder de dakgoot is een hardstenen profiellijst.
WAARDERING	<p>Het bouwwerk is “dominant” gewaardeerd vanwege zijn historisch-ruimtelijke samenhang en architectuurhistorische waarden en meer in het bijzonder omdat:</p> <ul style="list-style-type: none"> • het object deel uit maakt van de historische middeleeuwse stedenbouwkundige structuur van de binnenstad, waarvan de oorspronkelijke ruimtelijke structuur nog herkenbaar aanwezig is. • het object onderdeel is van en ondersteunend is aan een straatwand met voorgevels uit verschillende bouwperiodes, die een eenheid vormt door maatvoering en ritmering. • het object architectuurhistorische betekenis heeft vanwege de esthetische kwaliteit van het ontwerp van de voorgevel. • het ontwerp een hoge mate van architectonische gaafheid bezit. • het een bijzondere detaillering en bijzondere ornamenten heeft, namelijk het siermetselwerk en de hardstenen sierstenen en banden. <p>Waardevolle elementen die bijdragen aan bovengenoemde waardering zijn onder andere:</p> <ul style="list-style-type: none"> • de oorspronkelijke winkelpui (basement, zuiltjes, kroonlijst, ramen, deur) • het siermetselwerk van de bovenpui • de hardstenen banden • het balkon • de hardstenen vensterdorpels • de hardstenen lateien, architraven en het timpaan • de oorspronkelijke ramen • de gootlijst • de oorspronkelijke dakkapellen

RICHTLIJNEN	<p>Algemeen:</p> <ul style="list-style-type: none"> • Voor de algemene richtlijnen voor dominante en kenmerkende panden, alsmede de waardevolle cultuurhistorische elementen, zie paragraaf 2.1 van dit rapport. • Voor de algemene richtlijnen voor onderhoud en wijzigingen in cultuurhistorische attentiegebieden en beschermde stadsgezichten, zie paragraaf 2.3 van dit rapport. <p>Objectgericht:</p> <ul style="list-style-type: none"> • Geen aanvullende richtlijnen.
